Konservasi Bangunan:

Pendokumentasian Struktur Bangunan Warisan Istana Batu Di Jalan Tengku Puteri, Kota Bharu, Kelantan.

Laporan ini disediakan bagi memenuhi keperluan Ijazah Sarjana Muda
Pengajian Warisan Dengan Kepujian

**Fakulti Teknologi Kreatif Dan Warisan
UNIVERSITI MALAYSIA KELANTAN
2022**

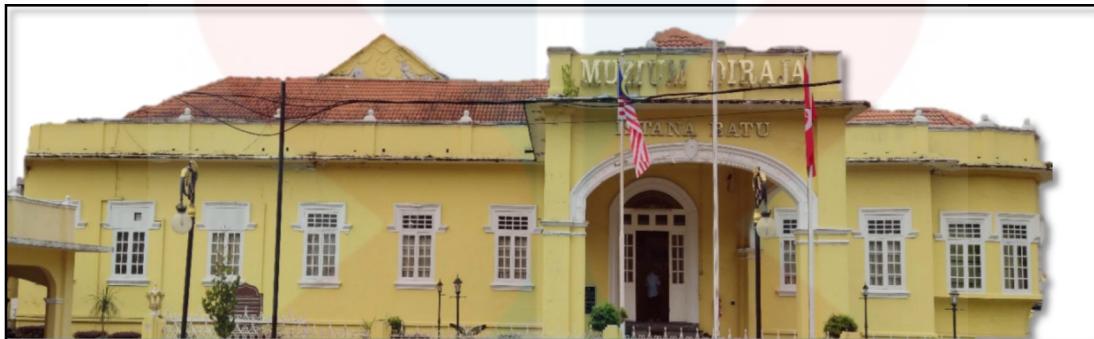
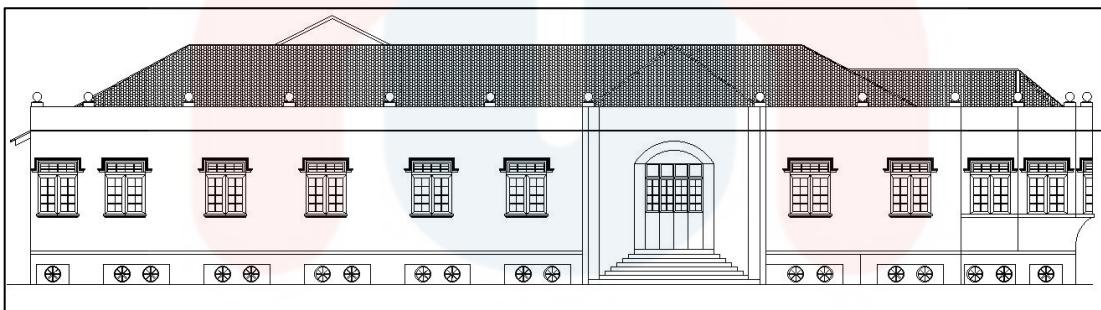
gambar 4.6: pandangan hadapan

Pada gambar pandangan hadapan yang telah diambil oleh pengkaji menggunakan telefon pintar, terdapat sebuah pintu utama yang berwarna putih yang berkedudukan pada bahagian tengah. Pintu tersebut menggunakan empat daun pintu yang boleh dibuka dengan membuka selak yang terdapat pada bahagian atas dan bawah. Terdapat juga hiasan yang berwarna keemasan yang diperbuat daripada logam. Terdapat 10 buah bukaan yang berwarna putih yang terletak sejajar pada bahagian hadapan tersebut. Terdapat juga hiasan yang berada pada dinding bangunan

hadapan. Melalui pemerhatian terdapat 18 lubang angin yang boleh dilihat pada bahagian hadapan.

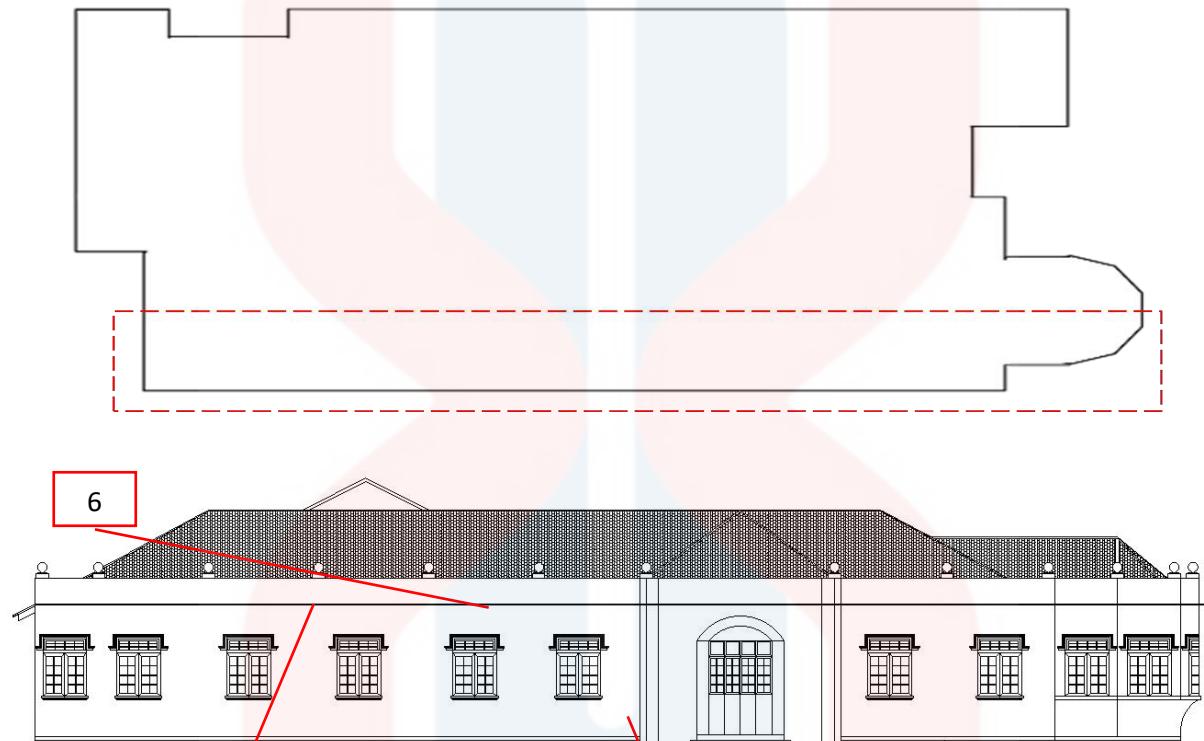
grid/bahagian ,gambar

Jenis Kerosakan

1. Kepudaran
2. Keretakan Halus
3. Cat tanggal
4. Pecah
5. Berkarat
6. Pertumbuhan lumut

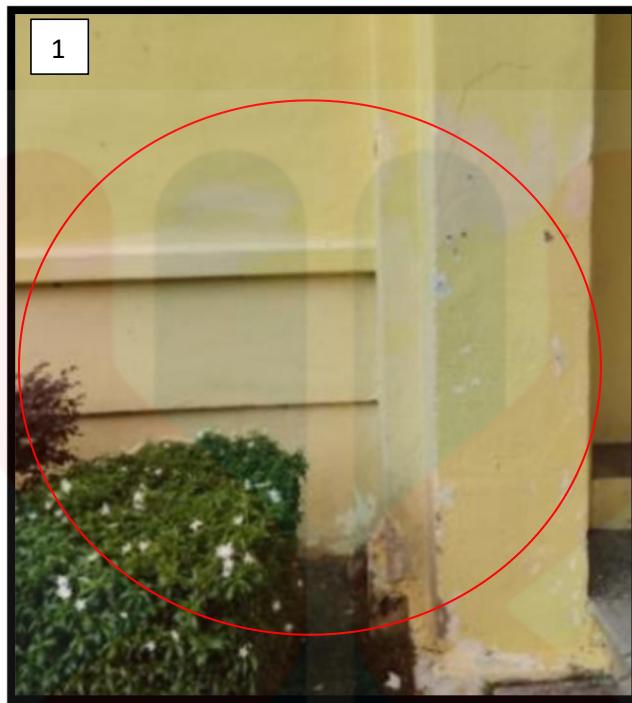
1. Kepudaran

Pada gambar 1, dapat dilihat perubahan warna pada bahagian dinding tersebut. Perubahan warna seperti warna kuning kepada warna kuning pucat. Kesan kepudaran ini dapat dilihat di bahagian sebelah kiri pintu masuk utama Istana Batu.

Melalui pemerhatian yang pengkaji lakukan, kesan kepudaran yang terdapat pada dinding tersebut adalah berkemungkinan disebabkan oleh bahagian tersebut lebih kerap terdedah pada cahaya matahari menyebabkan warna cat berubah warna daripada kuning menjadi kuning pucat.

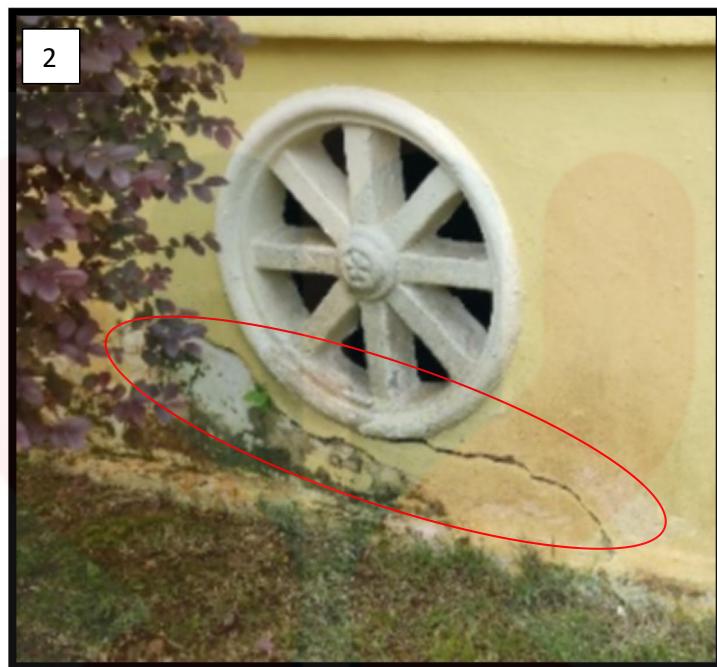
2. Keretakan halus

Pada gambar 2, terdapat kesan keretakan halus yang bermula dari bawah sehingga terkena pada bahagian lubang angin. Keretakan halus ini dapat dilihat di bahagian lubang angin yang terdapat di sebelah kanan pintu masuk utama.

Berdasarkan pemerhatian yang pengkaji lakukan, punca keretakan halus yang berlaku pada bahagian tersebut tidak dapat dikenalpasti. Perubahan struktur tanah yang disebabkan oleh banjir yang sering berlaku menyebabkan dinding menjadi retak.

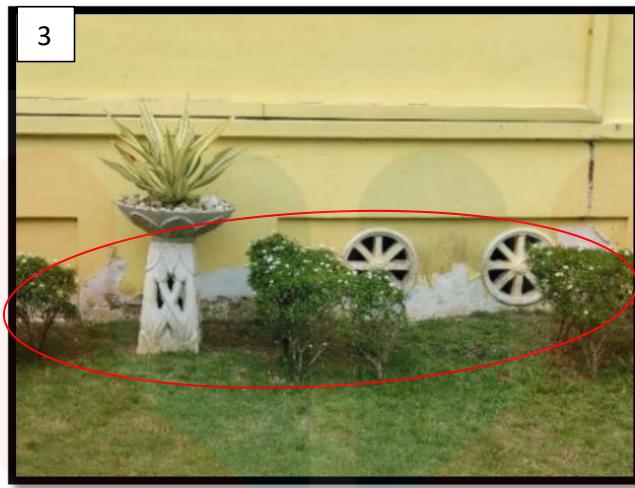
3. Cat tanggal

Pada gambar 3, terdapat kesan cat tanggal yang terdapat pada bahagian bawah dinding pandangan hadapan. Kesan cat tanggal ini dapat dilihat berada sepanjang dinding hadapan pada bahagian bawah dan berhampiran dengan lubang angin. Kesan cat tanggal tersebut telah menyebabkan lapisan cat pertama iaitu cat kapur dan lapisan cat kedua iaitu cat yang berwarna biru muda terdedah.

Berdasarkan pemerhatian yang pengkajian lakukan, kesan cat tanggal yang berlaku berkemungkinan disebabkan oleh jenis cat yang tidak bersesuaian dengan dinding konkrit Istana Batu. Cat yang tidak bersesuaian dengan dinding bangunan tersebut akan menyebabkan cat tidak melekat dan mudah untuk tertanggal. Selain itu, cat yang tertanggal itu juga berkemungkinan disebabkan oleh percikan air hujan yang jatuh dari bumbung menyebabkan cat kembang dan mengelupas.

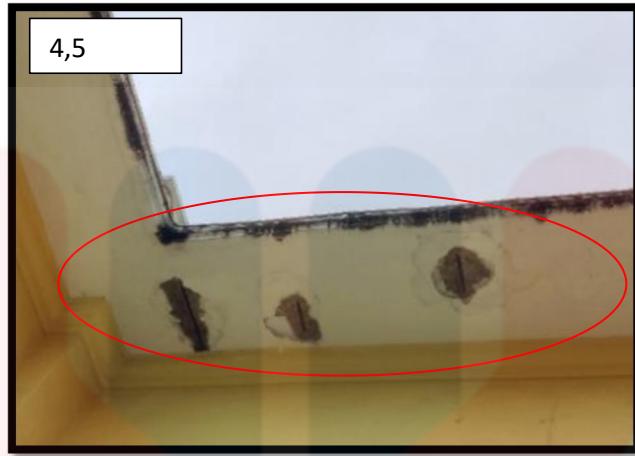
4. Pecah

Pada gambar 4, terdapat bahagian konkrit yang pecah dan tertanggal. Bahagian dinding bumbung yang pecah itu telah menyebabkan bahagian besi konkrit yang terdedah berkarat.

Berdasarkan pemerhatian yang dilakukan oleh pengkaji, kesan pecah dan berkarat berlaku disebabkan oleh faktor usia bangunan yang telah lama dan terdedah kepada cuaca semasa.

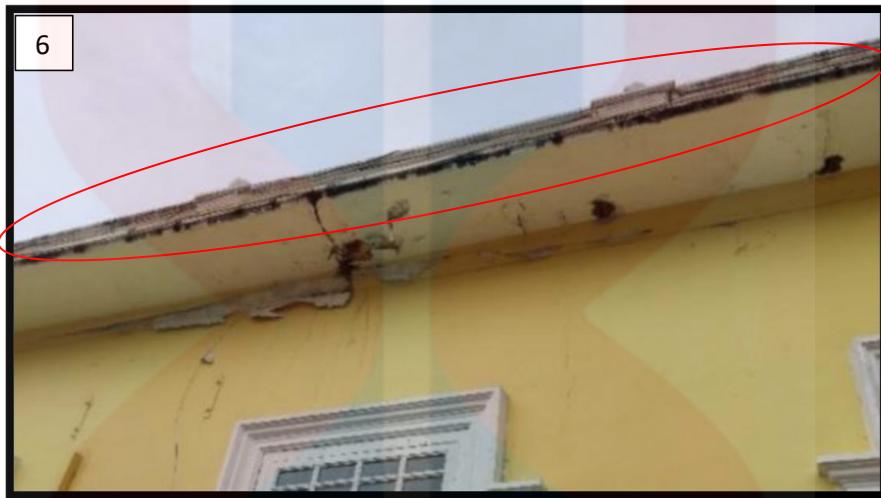
6. Pertumbuhan Lumut

Pada gambar 5, terdapat kesan pertumbuhan lumut pada bahagian atas dinding tersebut. Kesan tompokan air ini dilihat ada di sepanjang bahagian tersebut. Warna tompokan air ini ialah berwarna hitam. Hal ini disebabkan oleh lumut yang melekat pada dinding tidak menerima nutrien seperti air yang mencukupi menyebabkan ia kering dan bertukar kepada warna hitam.

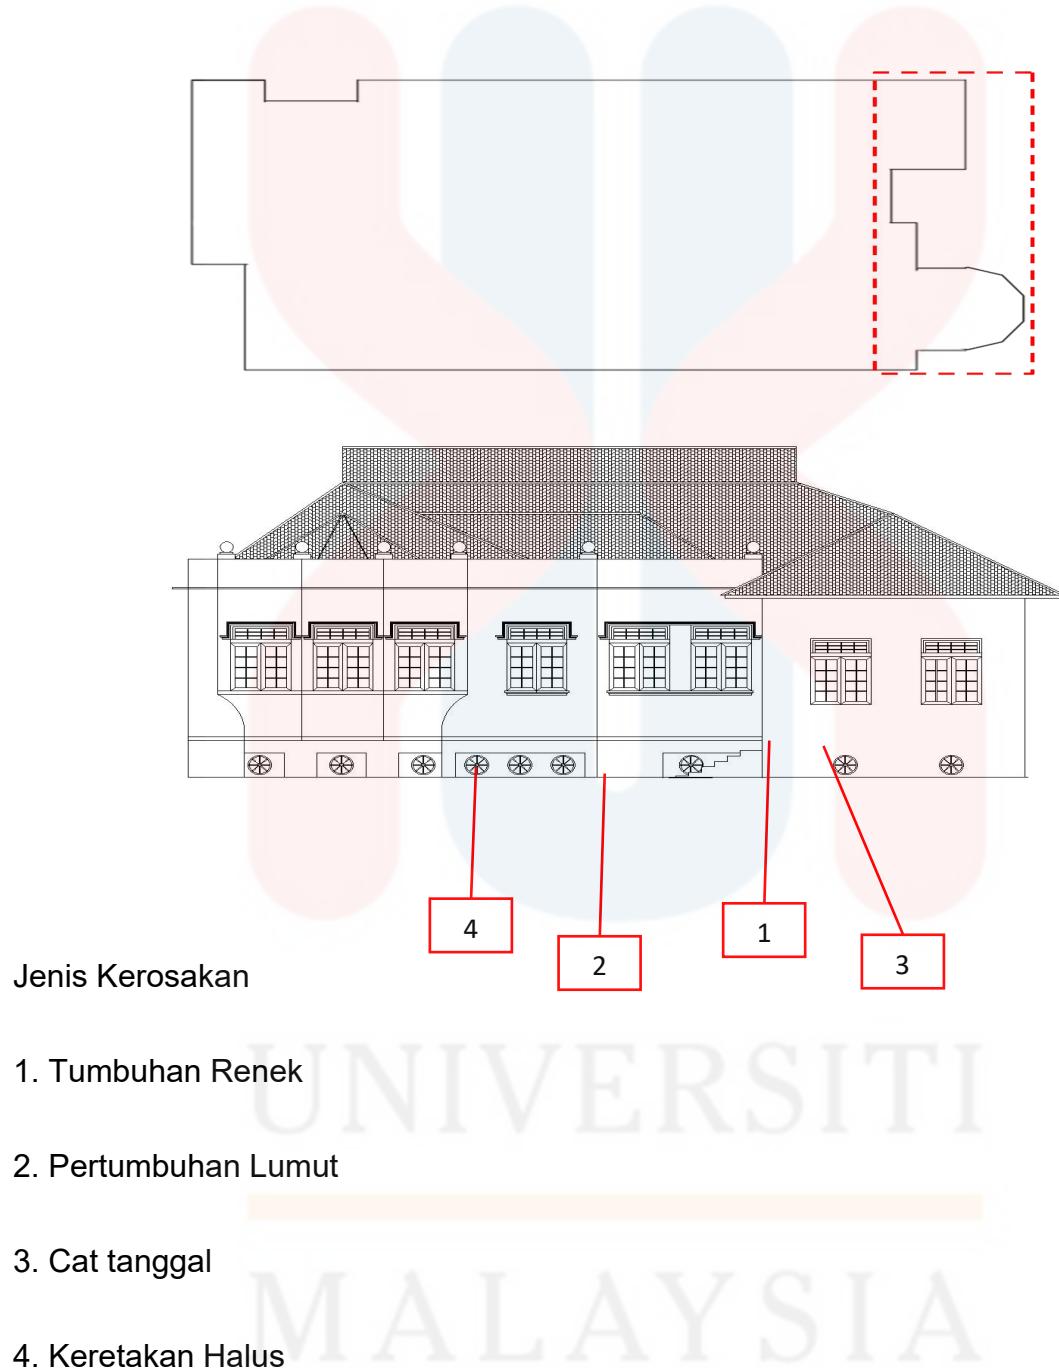
grid/bahagian ,gambar

1. Tumbuhan renek

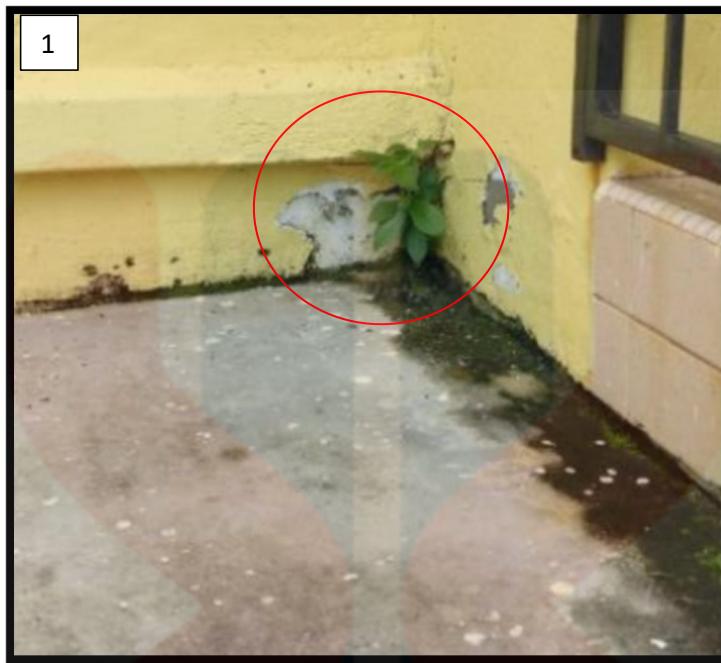
Pada gambar 1, terdapat tumbuhan renek yang berada pada bucu pintu masuk yang terdapat pada dinding di sebelah kanan. Tumbuhan renek yang tumbuh pada bahagian tersebut adalah bersaiz kecil.

Punca berlakunya pertumbuhan renek berkemungkinan disebabkan terdapat sumber nutrien yang mencukupi di kawasan tersebut menyebabkan pertumbuhan dapat hidup dengan baik di sekitarnya.

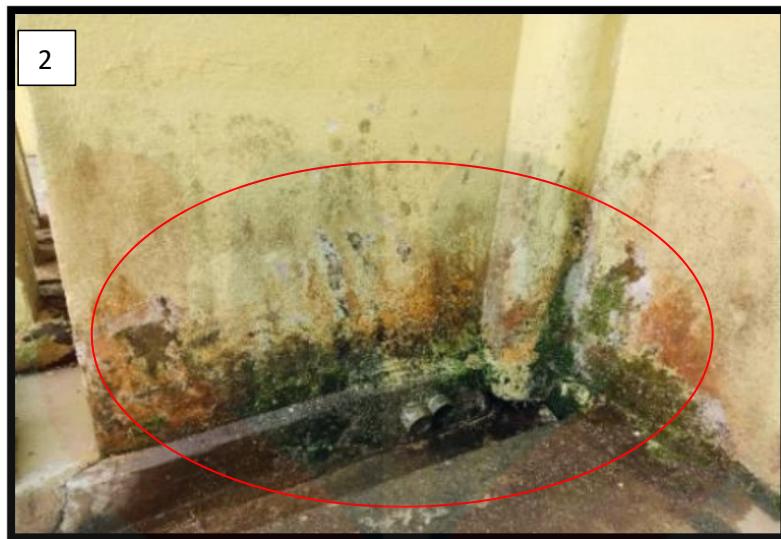
2. Pertumbuhan lumut

Pada gambar 2, dapat dilihat kesan pertumbuhan lumut yang berwarna hijau yang terdapat pada bahagian sistem saliran air hujan dan berhampiran dengan longkang di mana air hujan disalirkan. Kesan pertumbuhan lumut tersebut menyebabkan dinding menjadi lembap dan warna dinding berubah menjadi hijau.

Punca berlakunya pertumbuhan lumut adalah disebabkan oleh sistem saliran air hujan yang tidak sistematik yang terletak terlalu dekat dengan dinding menyebabkan air hujan mudah terpercik ke bahagian dinding tersebut.

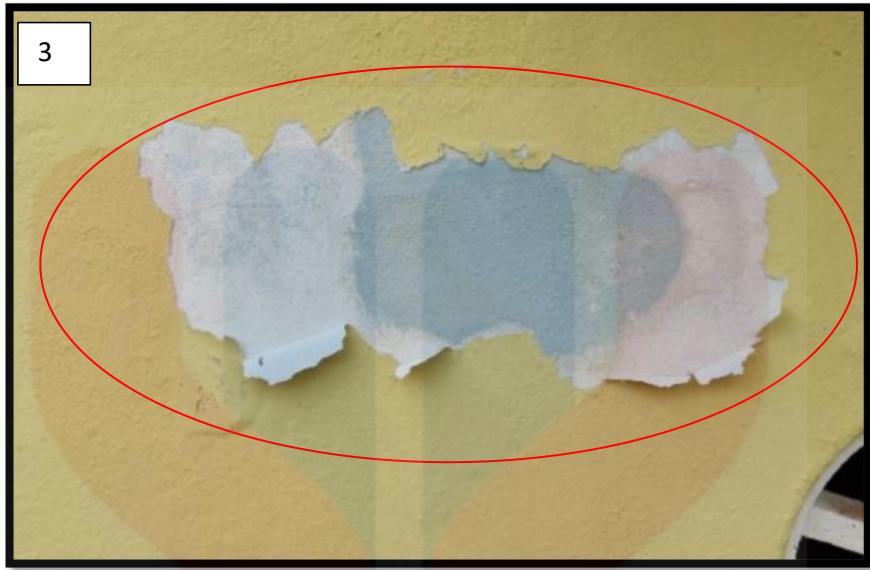
3. Cat tanggal dan cat pudar

Pada gambar 3, kesan cat tanggal sehingga dapat menampakkan kesan cat lama yang berwarna biru muda dan berwarna putih. Kesan cat tanggal ini telah meninggalkan kesan yang besar pada bahagian sisi kanan dinding bangunan tersebut. Kesan cat tanggal tersebut telah menyebabkan lapisan cat pertama iaitu cat kapur dan lapisan cat kedua iaitu cat yang berwarna biru muda terdedah.

Berdasarkan pemerhatian yang pengkajian lakukan, kesan cat tanggal yang berlaku berkemungkinan disebabkan oleh jenis cat yang tidak bersesuaian dengan dinding konkrit Istana Batu. Cat yang tidak bersesuaian dengan dinding bangunan tersebut akan menyebabkan cat tidak melekat dan mudah untuk tertanggal. Pengkaji juga beranggapan bahawa jenis cat yang digunakan tidak berkualiti menyebabkan cat tidak tahan lama dan mudah untuk tertanggal daripada dinding konkrit tersebut.

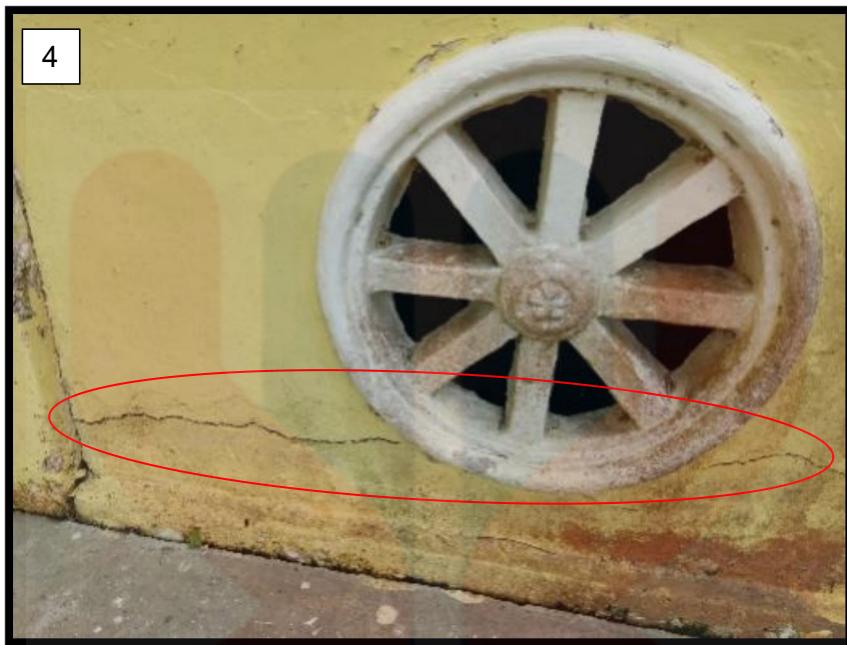
4. Keretakan halus

Pada gambar 4, terdapat kesan keretakan halus yang bermula dari bawah sehingga terkena pada bahagian lubang angin. Keretakan halus ini dapat dilihat di bahagian lubang angin dinding sisi kanan

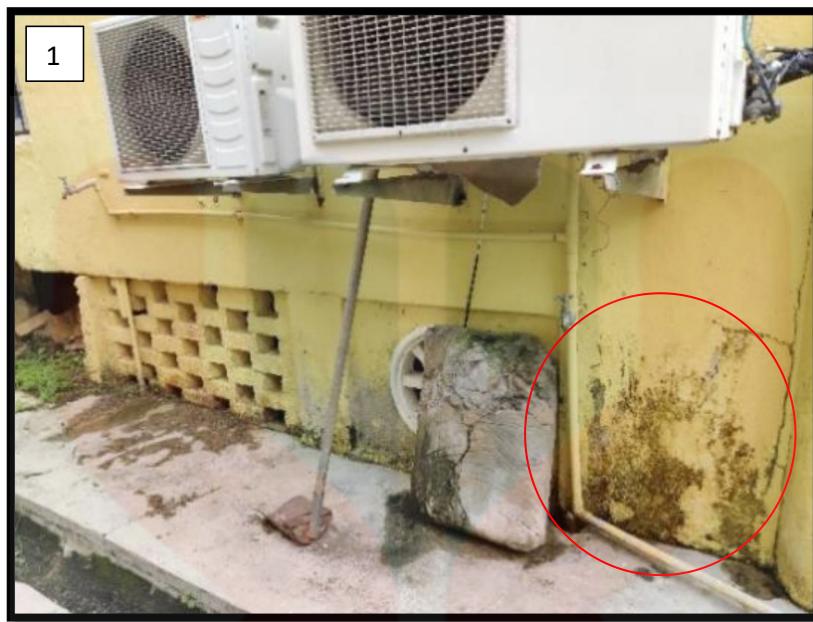
1. Pertumbuhan lumut

Pada gambar 1, kesan pertumbuhan lumut yang berhampiran dengan lubang angin dan berada di sebelah kanan. Kesan pertumbuhan lumut ini telah meninggalkan kesan tompokan yang berwarna coklat.

Punca berlakunya pertumbuhan lumut adalah disebabkan oleh titisan air penghawa dingin yang jatuh ke tanah dan percikan air tersebut menjadikan dinding lembap dan basah seterusnya akan menyebabkan pertumbuhan lumut berlaku.

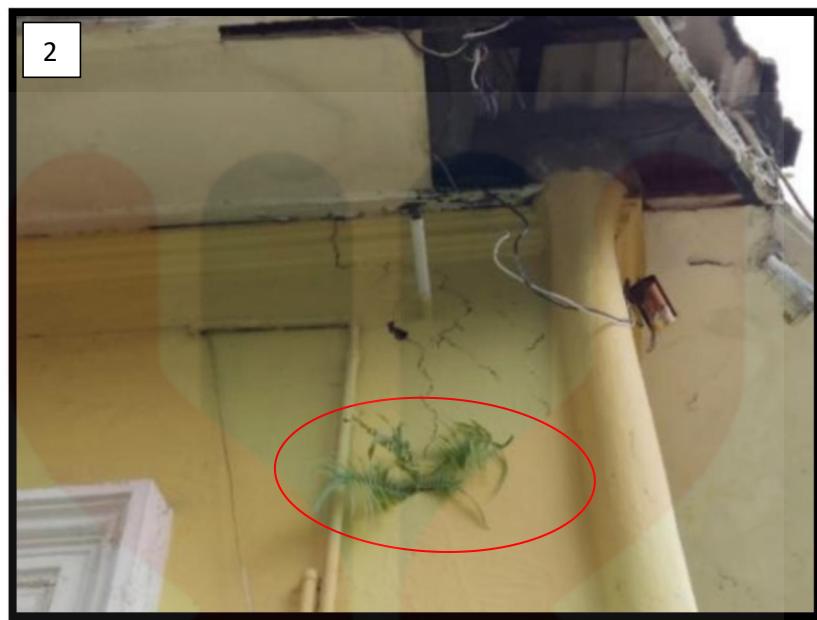
2. Tumbuhan renek

Pada gambar 2, terdapat tumbuhan renek yang tumbuh dan melekat di dinding pandangan sisi kiri. Saiz tumbuhan tersebut adalah bersaiz kecil.

Punca berlakunya pertumbuhan renek berkemungkinan disebabkan terdapat sumber nutrien yang mencukupi di kawasan tersebut menyebabkan pertumbuhan dapat tumbuh dengan baik di sekitarnya.

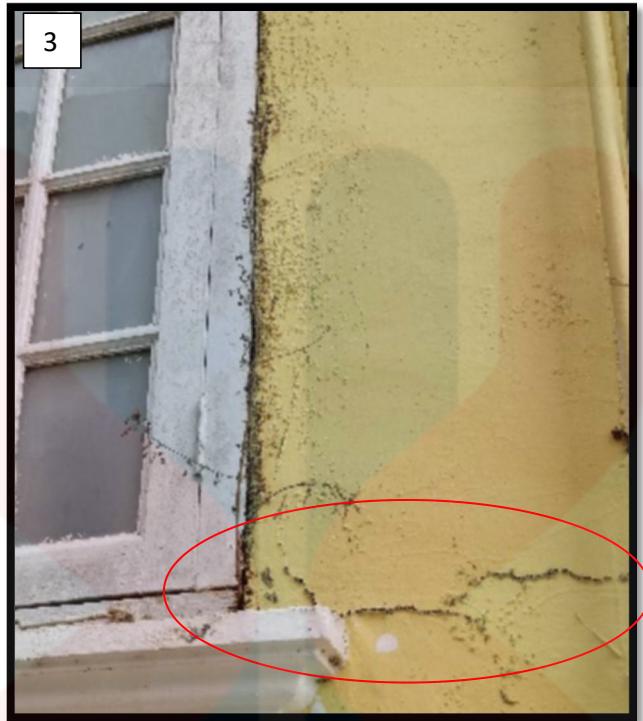
3. Serangga Perosak

Pada gambar 3, dapat dilihat kesan serangga perosak yang terdapat pada bingkai tingkap pandangan sisi kiri tersebut. terdapat sarang serangga perosak yang bersaiz kecil yang mendorong ke bingkai kanan tingkap tersebut. Kesan sarang serangga tersebut dikesan berada di antara cat dan dinding. Jenis sarang serangga yang terdapat pada bahagian dinding tersebut ialah sarang semut. Hal ini kerana saiz sarang serangga yang kecil dan tiada tanda-tanda serangga lain yang berada pada bahagian tersebut.

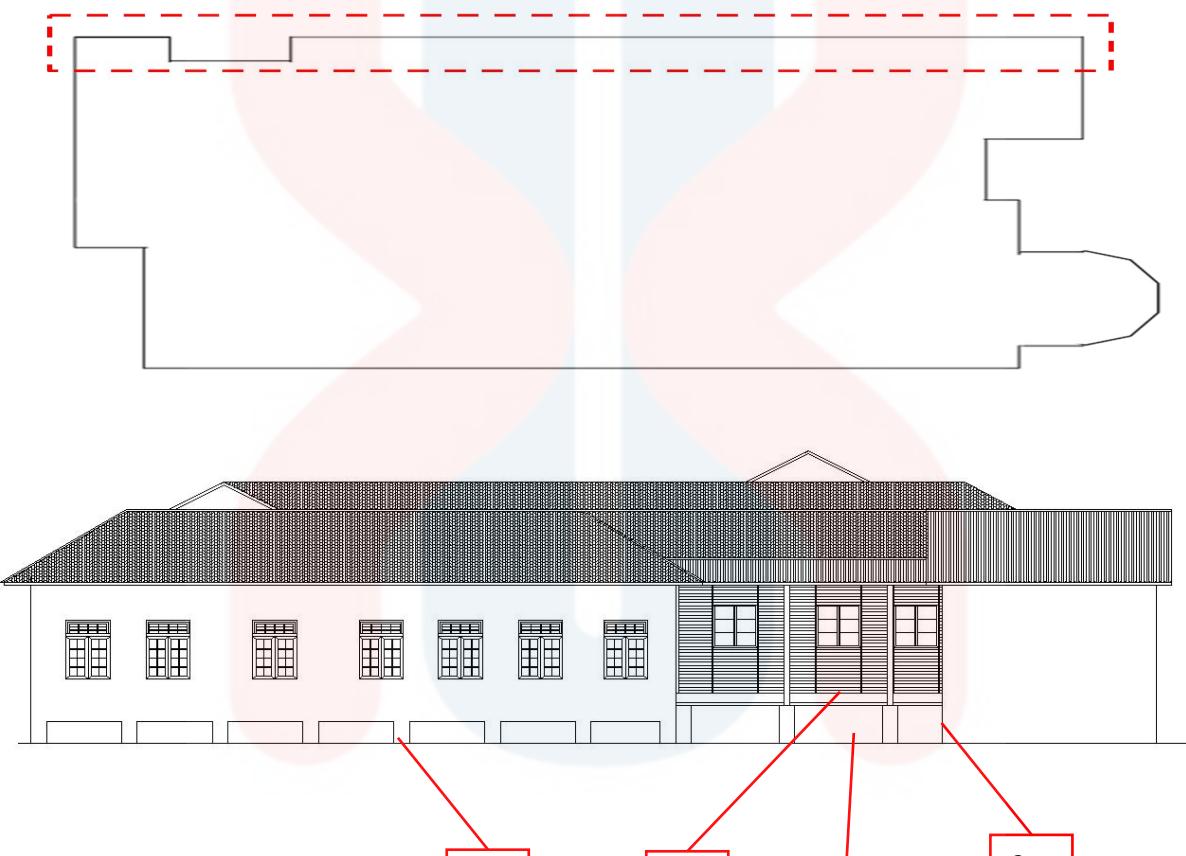
grid/bahagian ,gambar

Jenis Kerosakan

1. Tompokan Air
2. Pertumbuhan Lumut
3. Tumbuhan Renek
4. Cat Pudar

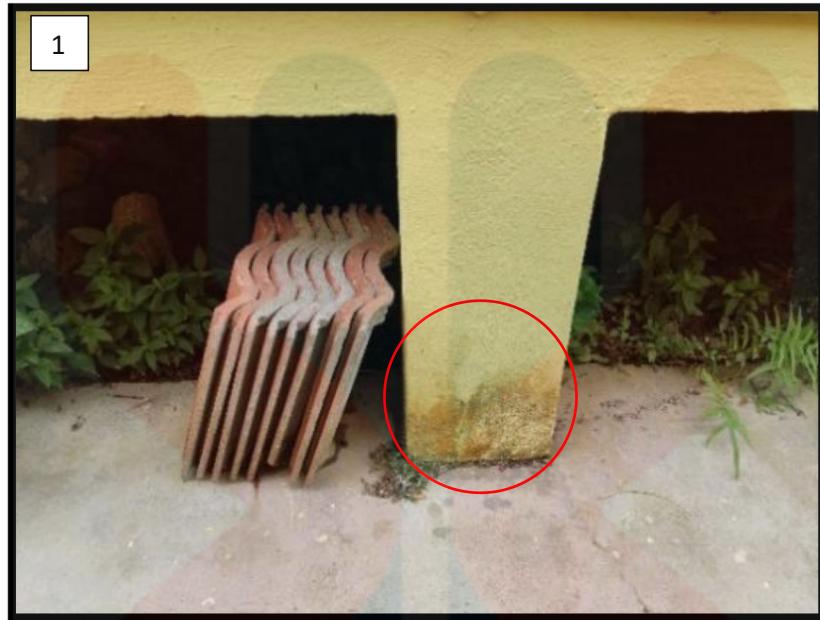
1. Tompokan air

Pada gambar 1, terdapat kesan tompokan air pada bahagian tiang konrit.

Punca berlakunya kerosakan tompokan air ini pada struktur bangunan pada bahagian belakang ialah sistem saliran air hujan pada bumbung tidak sistematik. Hal ini menyebabkan air hujan daripada bumbung jatuh terus ke permukaan tanah dan akan menyebabkan berlakunya percikan yang berikutnya akan terkena pada tiang.

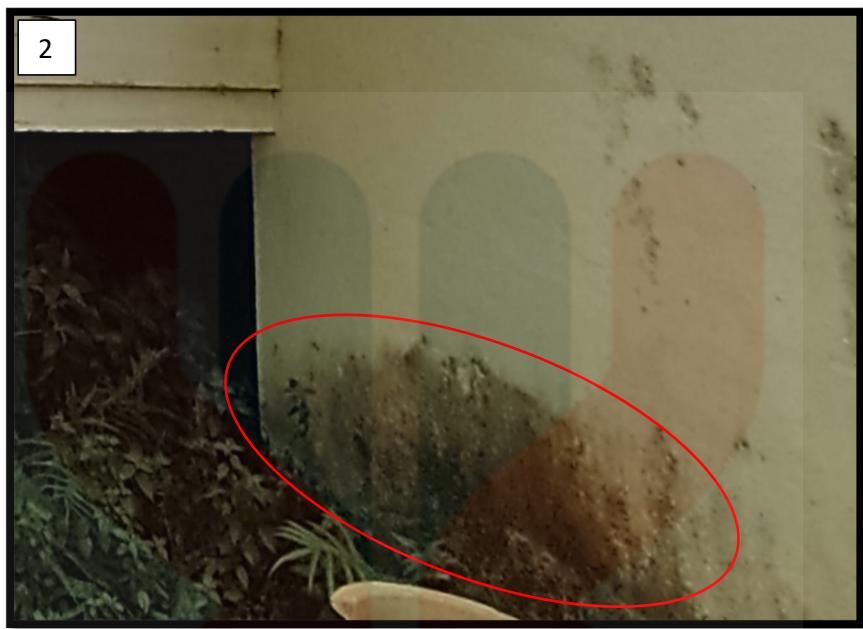
2. Pertumbuhan lumut

Pada gambar 3, kesan kelembapan yang berada di bahagian bawah dinding bangunan tersebut. kelembapan ini telah menyebabkan dinding menjadi basah dan meninggalkan kesan tompokan yang berwarna coklat gelap.

Tahap kerosakan pertumbuhan lumut pada bahagian dinding belakang ini ialah sederhana. Hal ini kerana kesan daripada pertumbuhan lumut telah memberi kesan kelembapan pada dinding secara tidak langsung akan mendorong kepada pertumbuhan renek untuk hidup.

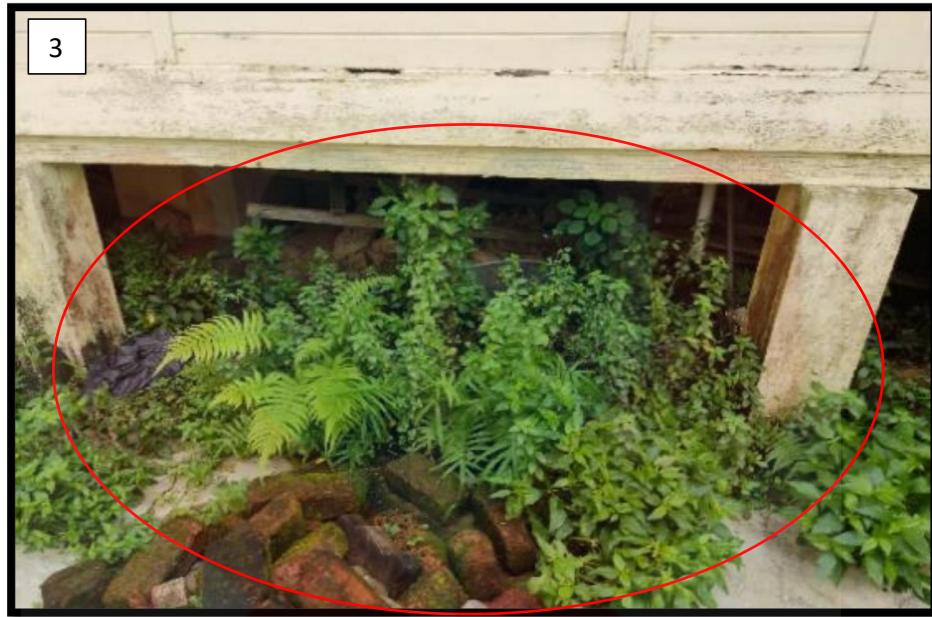
3. Tumbuhan renek

Pada gambar 2, kesan tumbuhan renek pada bahagian pandangan belakang.

Punca berlakunya pertumbuhan renek berkemungkinan disebabkan terdapat sumber nutrien yang mencukupi di kawasan tersebut menyebabkan pertumbuhan dapat tumbuh dengan baik di sekitarnya.

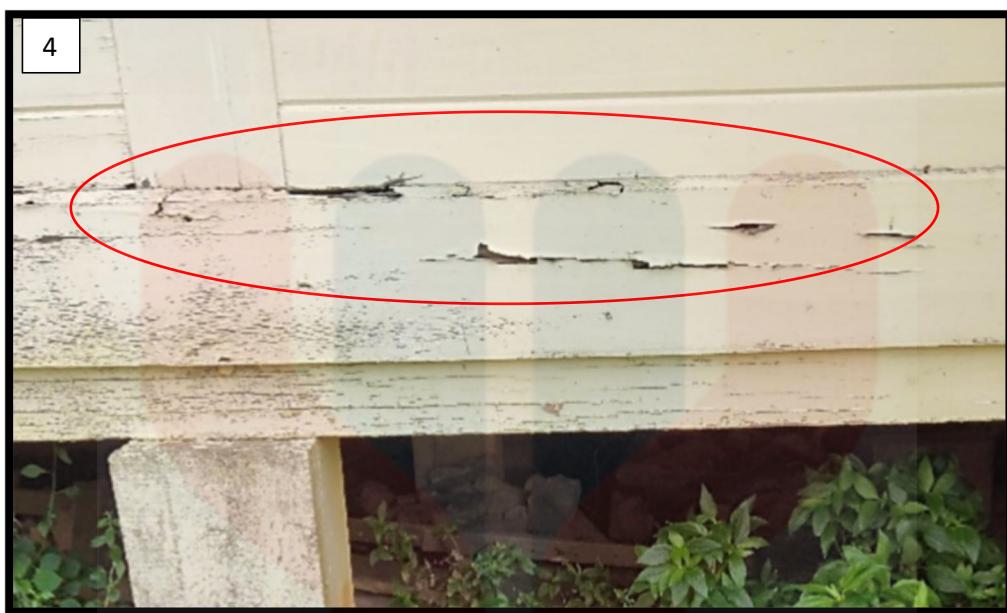
4. Cat tanggal

Pada gambar 4, terdapat kesan cat tanggal yang berlaku pada bahagian dinding papan. Kesan cat tanggal tersebut dapat dilihat pada bahagian permukaan dinding tersebut.

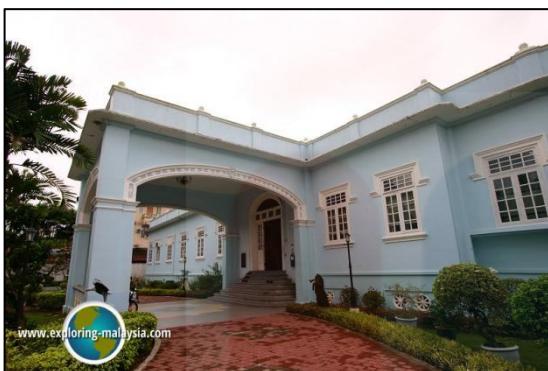
Warna dahulu

Pengkaji juga telah selitkan sedikit soalan berkaitan dengan warna yang diubah daripada warna biru langit kepada warna kuning diraja. Beliau memberi jawapan seperti berikut:
