**KAJIAN REKA BENTUK DAN PEMULIHARAAN FASAD RUMAH  
KEDAI DI JALAN DATO' LEE FONG YEE, SEREMBAN**

Projek Penyelidikan yang dikemukakan ini untuk memenuhi keperluan bagi  
Ijazah Sarjana Muda Pengajian Warisan dengan Kepujian

**Fakulti Teknologi Kreatif dan Warisan  
UNIVERSITI MALAYSIA KELANTAN**

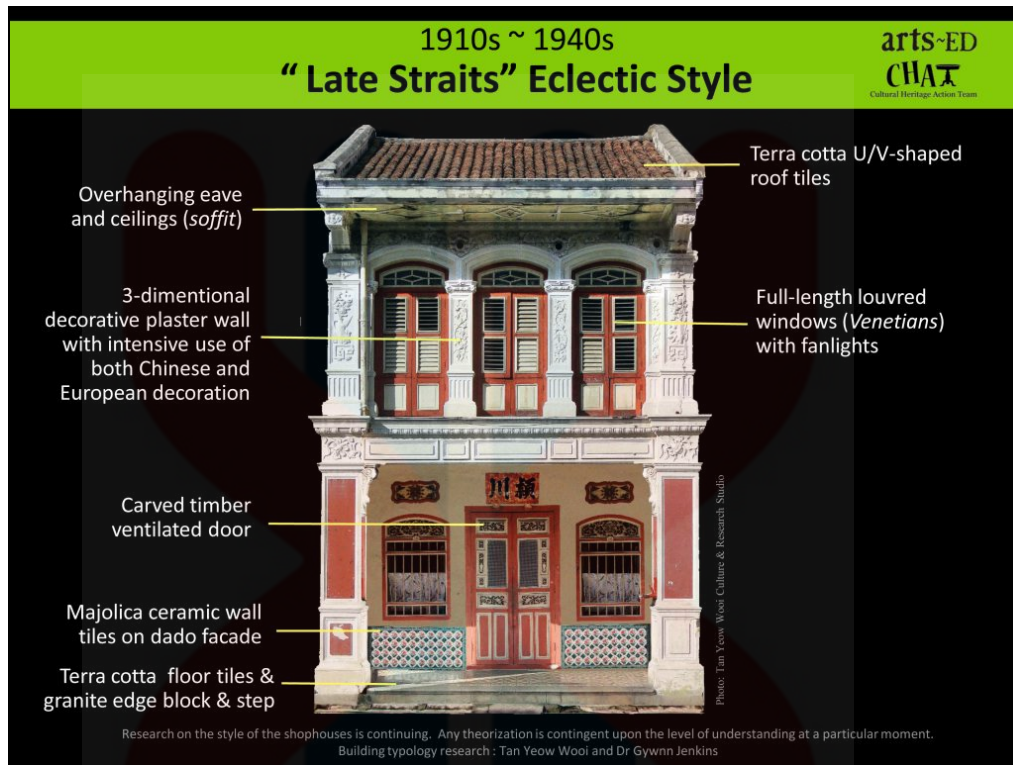
Manakala Gaya Lewat Eklektik Selat (*Late Straits*) (1910-1940) memperlihatkan evolusi yang lebih kompleks dalam elemen fasad rumah kedai lama dengan penekanan kepada kemas yang lebih halus dan mewah dengan perincian hiasan. Sebagai contohnya, tembok fasad dihiasi dengan kemas plaster tiga dimensi yang menampilkan motif-motif hiasan Cina dan Eropah. Salah satu ciri reka bentuk yang menarik adalah penggunaan corak ‘telur dan dart’ yang dipengaruhi oleh seni bina Yunani dan Rom, diselaraskan secara harmoni dengan motif flora dan fauna dari budaya Cina. Bahagian bawah pula mempamerkan penggunaan pintu utama kayu yang berukir untuk tujuan pengudaraan, jubin seramik ‘majolica’ pada bahagian dinding hadapan (Zwain & Bahauddin, 2023), serta lantai kaki lima yang dilapisi jubin terracotta.

Gambar 5: Fasad rumah kedai lama Gaya Lewat Eklektik Selat (1910-1940) di Pulau Pinang

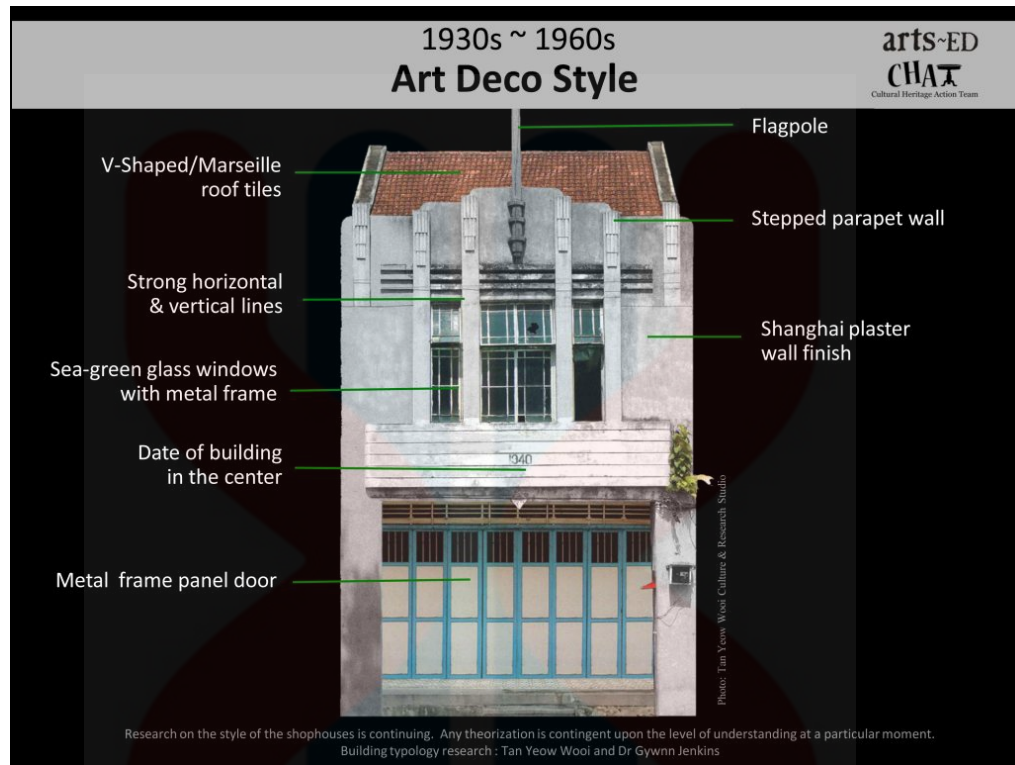
Rentetan daripada itu, Gaya Art Deco (1930-1960) memperkenalkan pendekatan moden dengan penekanan terhadap bentuk geometri asas, seperti garis menegak dan mendatar yang jelas, serta kemasan konkrit yang licin. Bahagian fasad atas kebiasaannya dilengkapi dengan *stepped parapet wall* dan tiang bendera sebagai elemen visual utama. Tingkap menggunakan kaca berwarna dengan bingkai logam, mewujudkan kombinasi antara fungsi dan estetika. Justeru, penggunaan *lime plaster* tradisional pada fasad telah digantikan dengan kemasan dinding plaster jenis Shanghai, kemasan granolitik yang meniru batu. Tarikh pembinaan dan nama perniagaan mula diletakkan di tengah-tengah bangunan pada era tersebut. Hal ini jelas menunjukkan bahawa Gaya Art Deco lebih minimalis, dan penggunaan simetri serta blok warna menjadikan fasad kelihatan lebih moden dan tersusun.

Gambar 6: Fasad rumah kedai lama Gaya Art Deco (1930-1960), Pulau Pinang

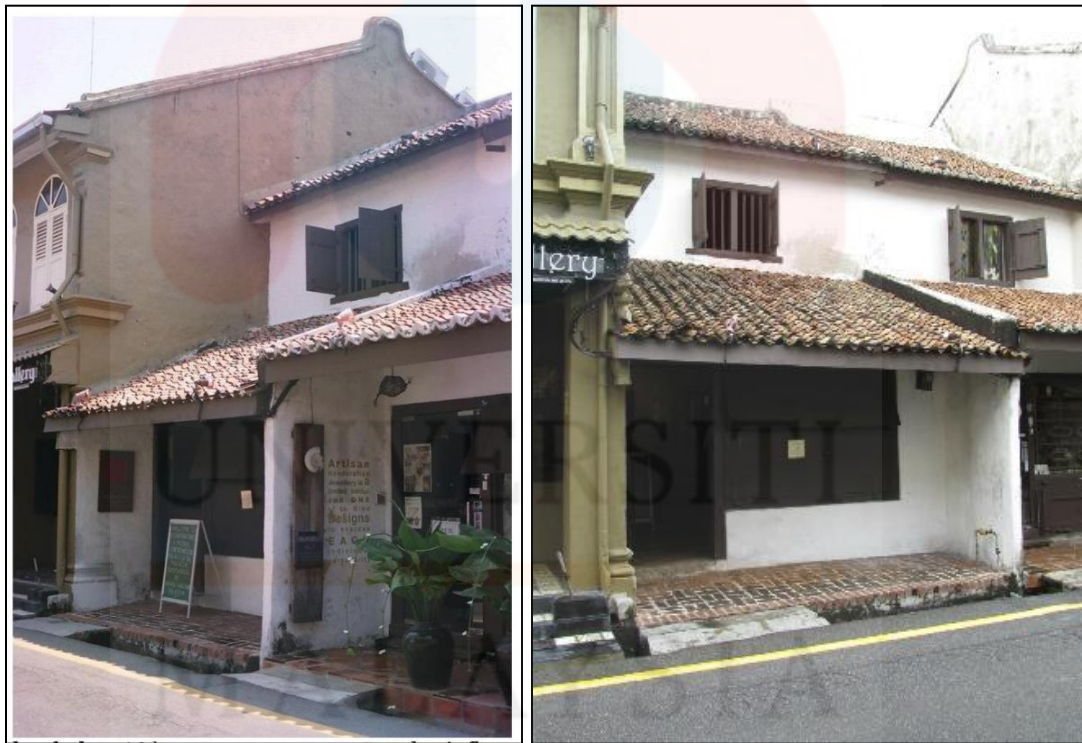
Gambar 8: Fasad rumah kedai gaya Belanda akhir abad ke-18 di Melaka

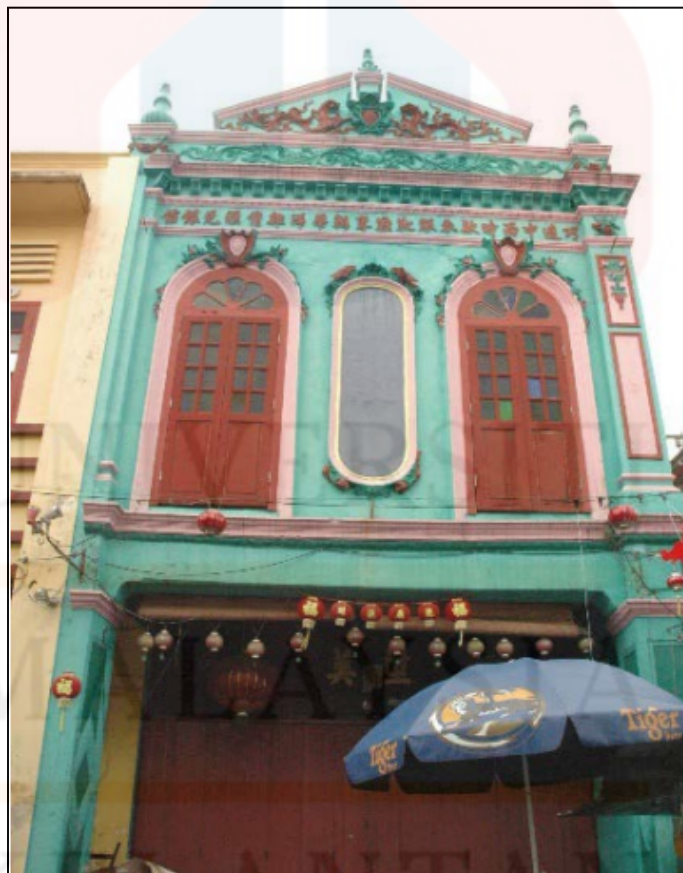
Gambar 9: Reka bentuk fasad rumah kedai Gaya Eklektik Cina Selatan di Melaka

Kemudian, rumah kedai di Melaka mula mendapat pengaruh dari Cina melalui Gaya Eklektik Cina Selatan yang sering dikenali sebagai '*Chinese Baroque*' atau '*Nyonya Baroque*'. Menurut Wong (2021), gaya ini menampilkan gabungan eklektik antara elemen seni bina Cina dan Barat yang terserlah pada fasad bangunan rumah kedai. Antara ciri utama termasuk tingkap Perancis bersama lubang pengudaraan, pedimen dan pilaster bergaya Yunani, serta *cornice* klasik (Chiong, 2014). Reka bentuk fasad ditambah lagi dengan hiasan bunga-bunga Cina. Semua elemen ini diserlahkan lagi dengan pemilihan warna fasad yang cerah sebagai estetika. Reka bentuk ini menunjukkan aspirasi sosial dan kemakmuran komuniti Peranakan. Ia juga menunjukkan penyesuaian seni bina yang halus dan kreatif terhadap persekitaran tropika serta pengaruh budaya yang pelbagai. Gaya ini menjadi simbol keterbukaan dan interaksi budaya yang unik di Melaka.

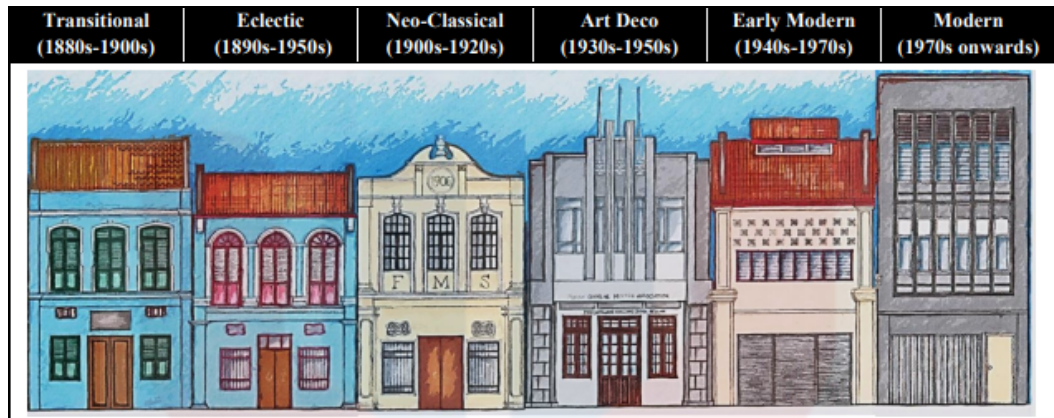
Gambar 11: Ilustrasi gaya seni bina fasad bangunan rumah kedai di Ipoh, Perak

Ipoh merupakan ibu negeri Perak yang terletak di tengah-tengah kawasan yang dahulunya terkenal sebagai pusat perlombongan bijih timah terkaya pada era penjajahan British. Bandar itu turut menampilkan deretan rumah kedai lama dengan reka bentuk fasad yang mencerminkan pengaruh seni bina kolonial (Wan Ali, et. al., 2016). Menurut Rancangan Kawasan Khas Pekan Ipoh Warisan Bijih Timah 2020 (2013), terdapat enam gaya seni bina utama yang membentuk tipologi fasad bangunan rumah kedai warisan di bandar ini, iaitu gaya Peralihan (*Transitional*), Eklektik, *Neo-Classical*, Art Deco, Awal Moden (*Early Modern*) dan Moden. Elemen utama fasad yang boleh dijadikan rujukan untuk mengenal pasti gaya seni bina ini termasuklah reka bentuk pintu, tingkap, bumbung, kemasan dinding, serta motif hiasan yang digunakan. Gambar 11 dan Jadual 1 memperlihatkan ilustrasi dan ringkasan ciri reka bentuk fasad rumah kedai warisan di Ipoh.

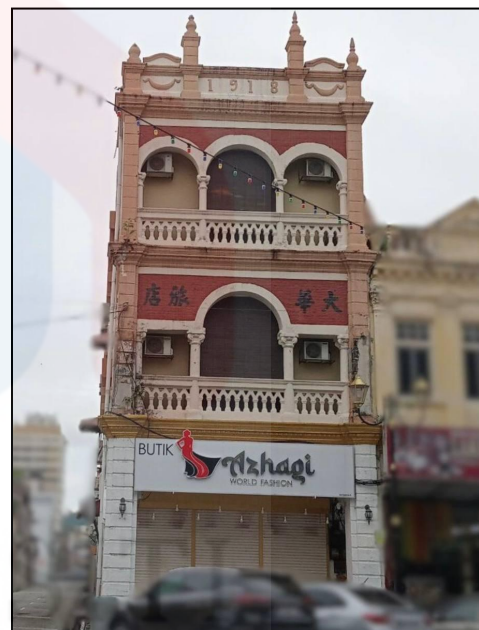
Fasad hadapan bagi Lot 1 (Gambar 13(a) dan 13(b)) memperlihatkan susunan elemen seni bina tipikal rumah kedai dua tingkat dengan orientasi menghadap Jalan Dato' Lee Fong Yee.

Gambar 13(a): Lukisan terukur fasad rumah kedai Lot 1

Gambar 13(b): Dokumentasi fotografi keadaan semasa fasad Lot 1

Tingkat atas dan bawah menampilkan *balustrade* yang jelas, dengan susunan gerbang tripartit berinspirasi *Triple-Bay Triumphal Arch* (Gambar 14). Tingkat satu menampilkan bukaan gerbang *Palladian* (Gambar 15), dengan gerbang tengah berbentuk lengkung dan gerbang sisi rata, menekankan simetri dan keseimbangan struktur. Tiang dan *pilaster* yang terdapat pada fasad berfungsi sebagai elemen struktur dan hiasan, menegaskan pembahagian menegak dan hierarki visual fasad.

Secara keseluruhannya, fasad hadapan Lot 1 memperlihatkan susunan elemen tersusun dan berlapis, mengekalkan ciri Neoklasik melalui penggunaan *cornice*, *balustrade*, gerbang,, tiang dan *pilaster*, serta penegasan visual pada *roofline* dengan *finial stone* dan *pinnacles*.

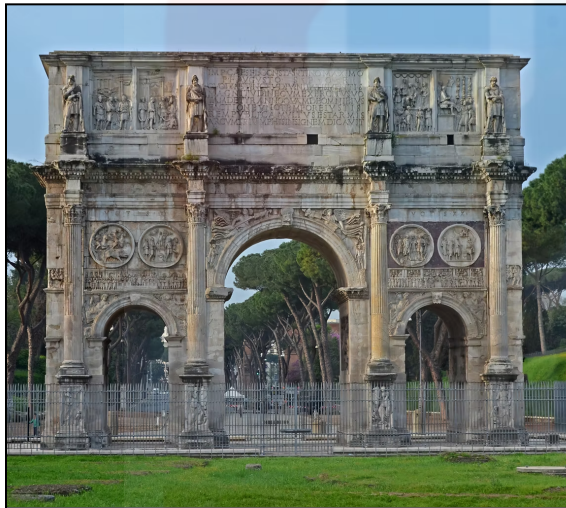
Gambar 14: *Triple-Bay Triumphal Arch* inspirasi daripada *Arch of Constantine*, Rome, Itali

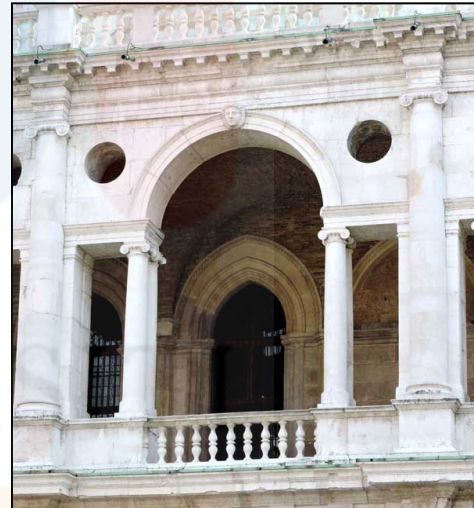
Gambar 15: *Palladian Arch* inspirasi daripada *Palladian Basilica*, Vicenza, Itali

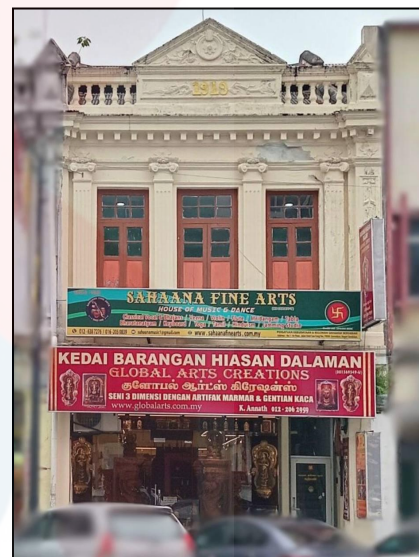
Fasad Lot 7 (Gambar 16(a) dan 16(b)) mewakili rumah kedai satu tingkat yang menampilkan susunan fasad Neoklasik yang lebih ringkas namun tersusun. Bahagian *roofline* dihiasi dengan *pedimen* segi tiga sebagai elemen utama, yang membentuk penegasan visual pada bahagian atas fasad. Di tengah *pedimen* pula terdapat angka tahun pembinaan '1919' yang dipamerkan sebagai elemen dokumentasi sejarah.

Gambar 16(a): Lukisan terukur fasad rumah kedai Lot 7

Gambar 16(b): Dokumentasi fotografi keadaan semasa fasad Lot 7

Aras tengah fasad memaparkan dua papan tanda komersial, yang menunjukkan pembahagian fungsi perniagaan dalam satu lot bangunan. Tingkat bawah pula menampilkan bukaan pintu kaca sepenuhnya sebagai akses utama premis. Laluan kaki lima di hadapan bangunan masih dikekalkan, mengekalkan fungsi asas rumah kedai sebagai elemen peralihan antara ruang awam dan bangunan.

Kesimpulannya, fasad rumah kedai Lot 7 ini menampilkan komposisi Neoklasik yang teratur dan simetri melalui penekanan terhadap elemen seperti *pedimen*, *cornice*, *balustrade* dan *pilaster Ionic*, serta penggunaan *transom window* pada tingkap yang menambah fungsi pengudaraan dan ritma visual menegak. Oleh itu, jelaslah bahawa walaupun rumah kedai ini lebih ringkas berbanding Lot 1, susunan elemen seni bina Lot 7 ini masih mengekalkan prinsip asas tipologi Neoklasik.

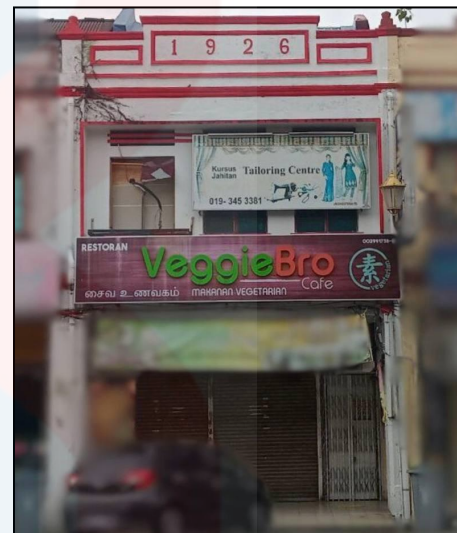
Gambar 19(a): Lukisan terukur fasad rumah kedai Lot 32

Gambar 19(b): Dokumentasi fotografi keadaan semasa fasad Lot 32

Secara keseluruhannya, fasad rumah kedai Lot 32 menggabungkan elemen seni bina yang menekankan geometri asas, ritma garisan, keseimbangan antara elemen menegak dan mendatar, serta susunan bukaan yang teratur dan simetri. Oleh hal yang demikian, hal ini menunjukkan ciri-ciri tipologi Art Deco. Identiti visual fasad yang jelas, kemas dan tersusun dibentuk oleh penegasan terhadap *parapet*, paparan tahun pembinaan dan penggunaan bentuk yang ringkas tanpa hiasan berlebihan. Ciri-ciri ini mengukuhkan peranan bangunan ini sebagai contoh rumah kedai lama yang mencerminkan pendekatan reka bentuk Art Deco dalam konteks seni bina bandar Seremban.

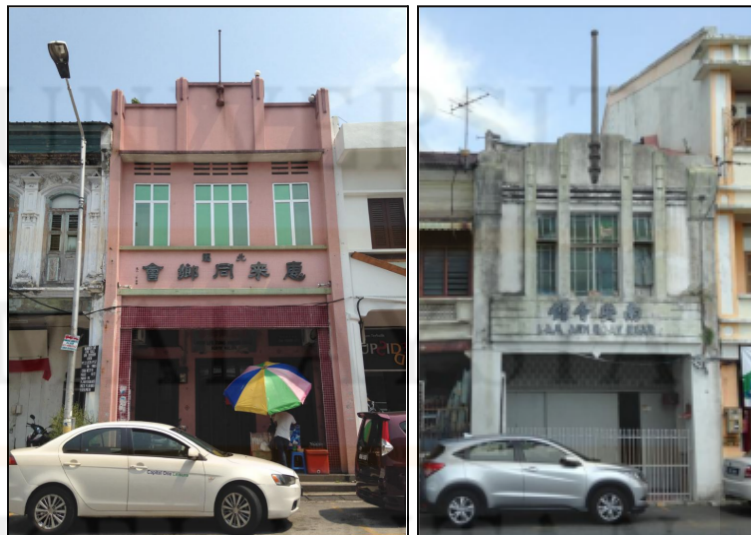
Gambar 20: Rumah kedai tipologi Art Deco di George Town, Pulau Pinang

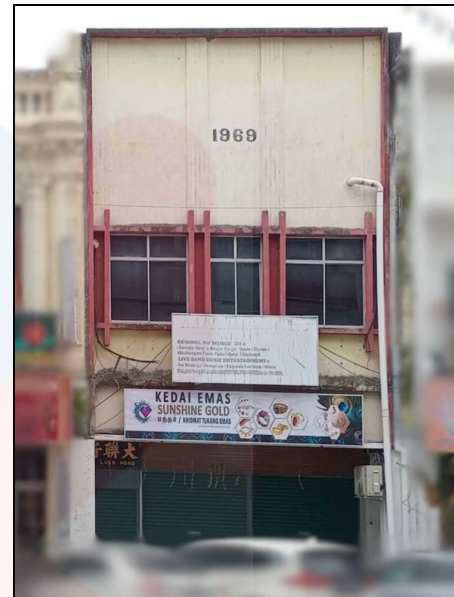
Berdasarkan Gambar 21(a) dan (b), bahagian paling atas fasad menunjukkan penggunaan *parapet* yang rata, tegak dan tanpa hiasan yang berfungsi sebagai penamat visual kepada keseluruhan komposisi bangunan. *Parapet* ini dibentuk sebagai satu bidang geometri yang luas dan kemas, tanpa sebarang elemen ornamen, sekali gus mencerminkan pendekatan reka bentuk yang mengutamakan kesederhanaan bentuk dan kejelasan visual. Ciri ini selari dengan prinsip seni bina awal moden yang menolak penggunaan hiasan berlebihan serta memberi keutamaan kepada ekspresi fungsi dan struktur. Justeru, tahun pembinaan bangunan diletakkan secara terpusat pada permukaan *parapet*, bertindak sebagai penanda kronologi yang jelas dan mudah dibaca. Elemen ini bukan sahaja bersifat informatif, malah menyumbang kepada nilai dokumentasi sejarah bangunan melalui penggunaan tipografi yang ringkas dan tidak mendominasi komposisi fasad.

Gambar 21(a): Lukisan terukur fasad rumah kedai Lot 8

Gambar 21(b): Dokumentasi fotografi keadaan semasa fasad Lot 8

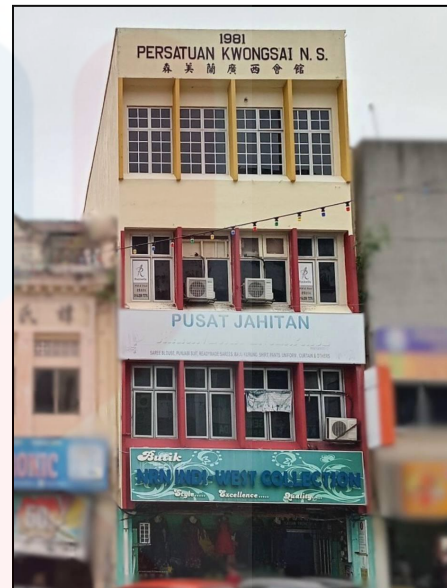
Gambar 22(a): Lukisan terukur fasad rumah kedai Lot 12

Gambar 22(b): Gambar 21(b): Dokumentasi fotografi keadaan semasa fasad Lot 12

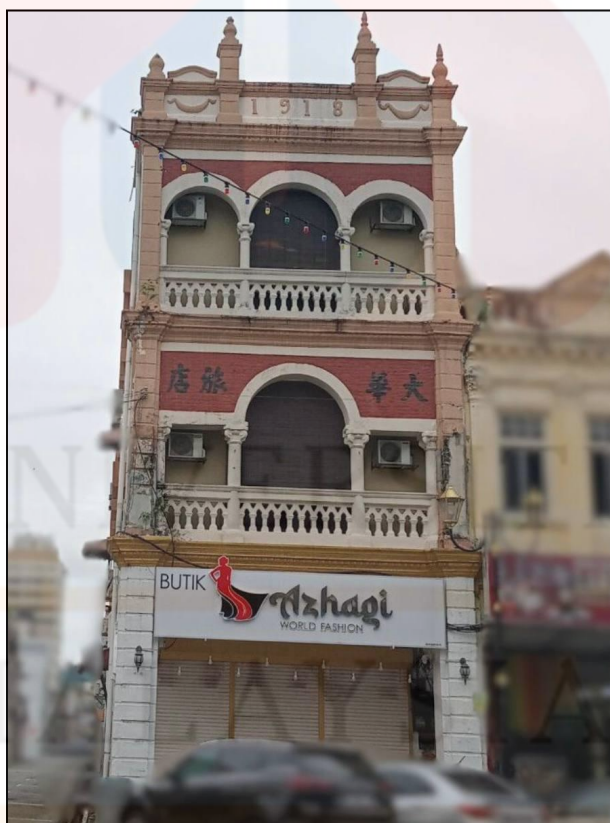
Gambar 23: Fasad bangunan rumah kedai Lot 1 semasa di Jalan Dato' Lee Fong Yee, Seremban

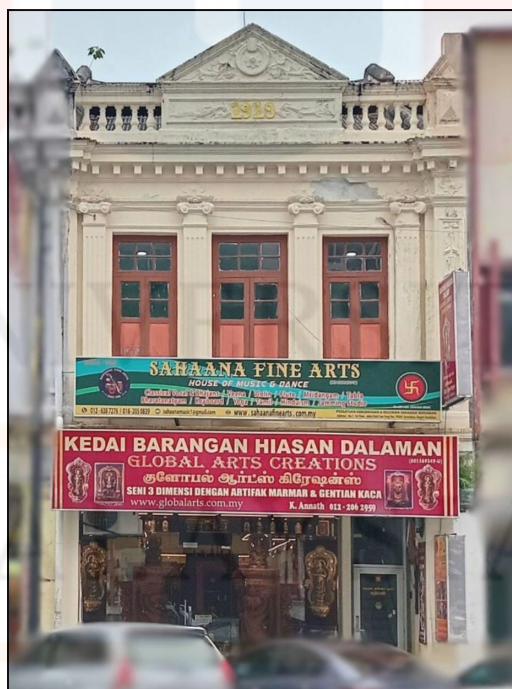
Secara rumusannya, fasad Lot 7 menunjukkan tahap pengekalan elemen asal yang sederhana, dengan perubahan yang berlaku lebih tertumpu kepada aspek kosmetik dan tidak melibatkan pengubahsuaian struktur atau penghapusan elemen asal. Keadaan ini meletakkan tahap pengekalan fasad ini pada 65%, yang mencerminkan bahawa identiti Neoklasik bangunan masih wujud dan dapat dikenali, walaupun kejelasan visualnya telah berkurang akibat intervensi kemasan moden.

Gambar 24: Fasad bangunan rumah kedai Lot 7 semasa di Jalan Dato' Lee Fong Yee, Seremban

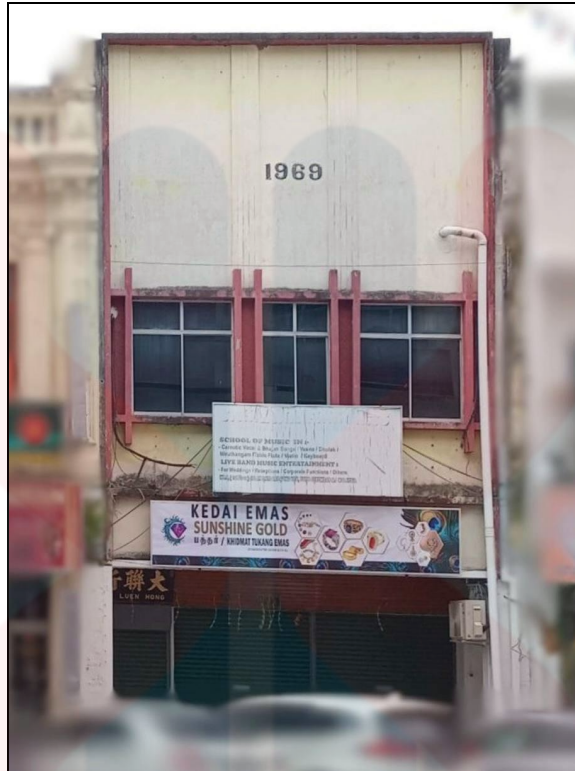
Gambar 25: Fasad bangunan rumah kedai Lot 8 semasa di Jalan Dato' Lee Fong Yee, Seremban

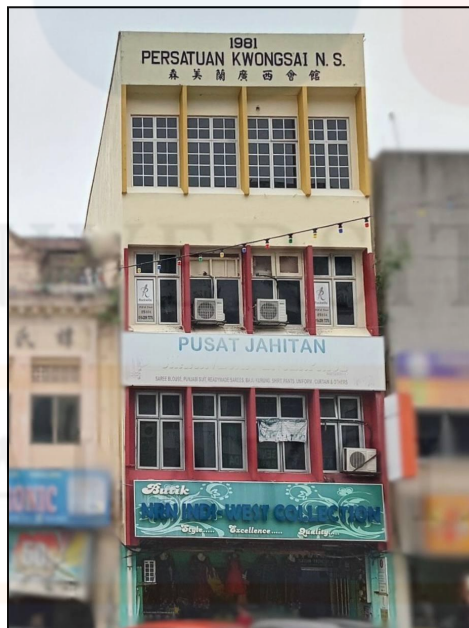
Akhir sekali, dari segi bahan binaan, konkrit bertetulang masih digunakan sebagai bahan utama fasad dan ia akan kekal sebagai struktur asas bangunan. Struktur asal tidak menunjukkan sebarang tanda penggantian atau pengubahsuaian. Walaupun permukaan konkrit telah dikemaskini. Oleh hal yang demikian, jelaslah bahawa elemen asas seni bina Awal Moden telah dikekalkan dengan baik seperti yang ditunjukkan oleh gabungan dinding *parapet*, papan tanda yang disalut dan struktur konkrit bertetulang ini. Secara ringkasnya, fasad Lot 12 menunjukkan tahap pengekaln elemen asal yang sederhana kerana elemen utama masih ada dan masih boleh dikenal pasti, dan perubahan yang telah dibuat lebih tertumpu kepada kemasan dan keperluan fungsi semasa. Sebagai hasil daripada penilaian ini, tahap pengekaln fasad Lot 12 dianggarkan sebanyak 62%.

Gambar 26: Fasad bangunan rumah kedai Lot 12 semasa di Jalan Dato' Lee Fong Yee, Seremban

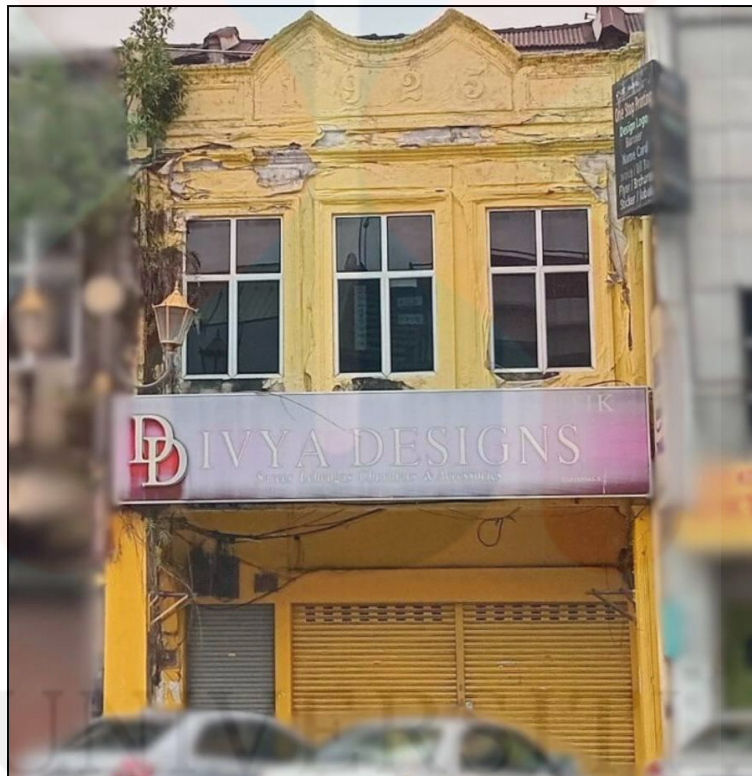
Secara keseluruhan, fasad rumah kedai lama Lot 29 ini menunjukkan tahap pengekalan elemen asal yang rendah, dan hanya sebilangan kecil elemen asal yang masih dapat dikenal pasti secara terhad. Keaslian luaran bangunan dan ciri seni bina asal telah dipengaruhi oleh pengubahsuaian moden yang kekal dan dominan. Berdasarkan penilaian ini, tahap pengekalan fasad Lot 29 adalah 30%, meletakkannya dalam kategori rendah. Hal ini jelas menunjukkan bahawa pendekatan pemuliharaan yang lebih menyeluruh diperlukan untuk mencapai matlamat untuk mengembalikan identiti warisan.

Gambar 27: Fasad bangunan rumah kedai Lot 29 semasa di Jalan Dato' Lee Fong Yee, Seremban

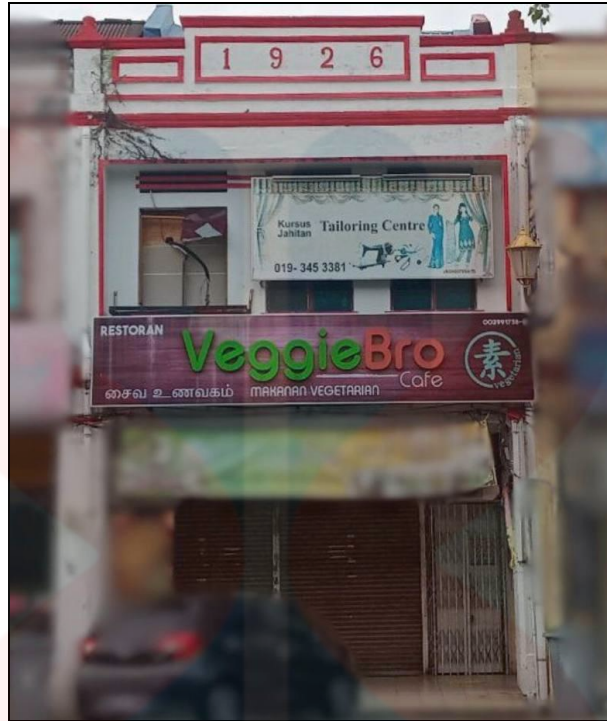
Oleh itu, jelaslah bahawa fasad rumah kedai Lot 32 menunjukkan tahap pengekaln elemen Art Deco yang rendah, dan ciri-cirinya hanya bersifat simbolik dan terhad. Identiti seni bina asal bangunan telah dikaburkan dengan pengubahsuaian moden yang mendominasi. Hasil daripada analisis ini, tahap pengekaln fasad Lot 32 adalah 40%, meletakkannya dalam kategori rendah. Tambahan pula, ia juga menunjukkan jika pemuliharaan fasad ingin dilakukan pada masa hadapan, kawalan yang lebih ketat amat diperlukan.

Gambar 28: Fasad bangunan rumah kedai Lot 32 semasa di Jalan Dato' Lee Fong Yee, Seremban  
Sumber: Penulis, 2025
